TECHNICAL BULLETIN

Title:	CRAZY DANCE	
Bulletin N°.	13.000.01

Release Date:	21 June 2016	
Effective Date:	Immediately	
Reported by:	Mr Enrico Fabbri	
Ride Name:	CRAZY DANCE	
Manufacturer	FAR Fabbri (Italy)	
Type/Version:	ALL	
Affected Serial N.:	ALL	
Final Instruction:	Recommended

Cracks of main structure of steel structure holding the passenger's vehicles.

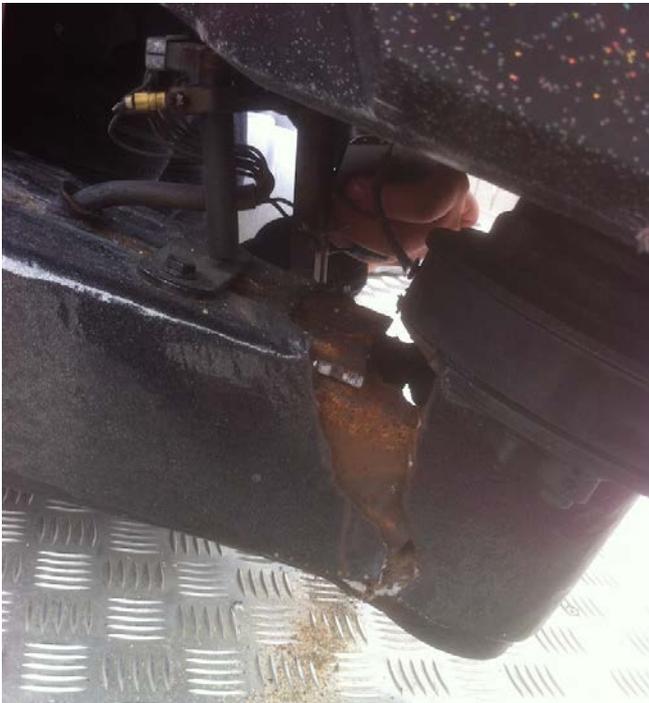
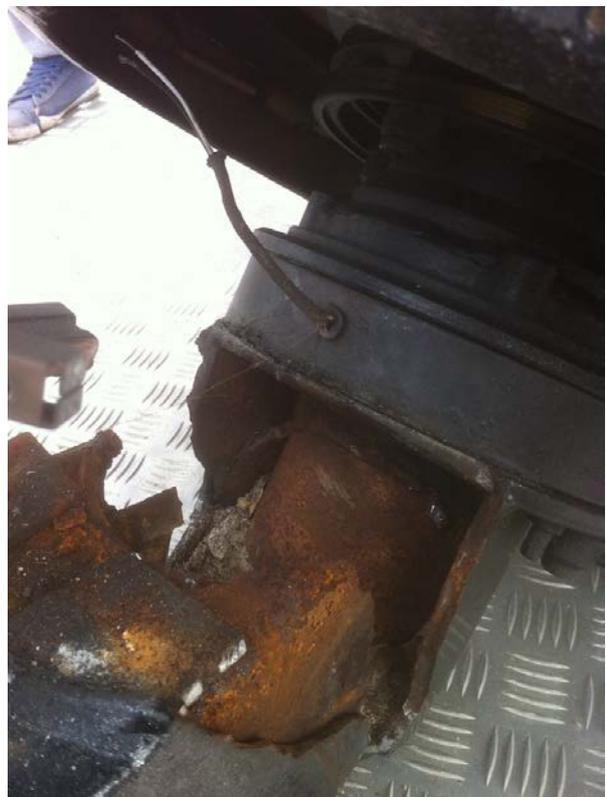
- (a) The attraction was in operation for approx. 15 years
- (b) Cracked surfaces show strong evidence of rust, meaning that cracks in steel were in action since long time
- (c) Fresh cracked surfaces (the one in shiny color in the picture) show that at the moment the structure collapsed only a very small portion of the steel section was remaining
- (d) Steel parts were painted in black color (more difficult to see cracks on materials)

These conditions can be the results of excessive stress generated during the operation of the Equipment. We also remind that operators should not let the Main Plate and the Satellites run over the maximum speed limits established in the original manual instructions, furthermore the direction of rotation of the Main Plate should be always opposite of the direction of rotation of the Satellites.

Here enclosed some photos of the damaged components

1. **Immediately:** Visual inspection of these components; then a weekly visual inspection
2. **As soon as possible:** Non Destructive Test (NDT) of these components, as minimum every three year if the equipment has less of 10 years in operations; Non Destructive Test (NDT) of these components, as minimum every year if the equipment has more than 10 years in operations
3. **Monthly:** Check of the maximum speed of the Main Plate and Satellites
4. Any additional inspection of other components related or joint to these parts

It is our opinion that these components are subjected to heavy alternative stress, therefore the resistance to fatigue is less than 35.000 hours. For this reason we believe that owners/operators should consider to replace the "Satellites" after 15 years of operation. The repair of such heavily cracked steel structure, for example by re-welding the pieces together, is here strongly not recommended.

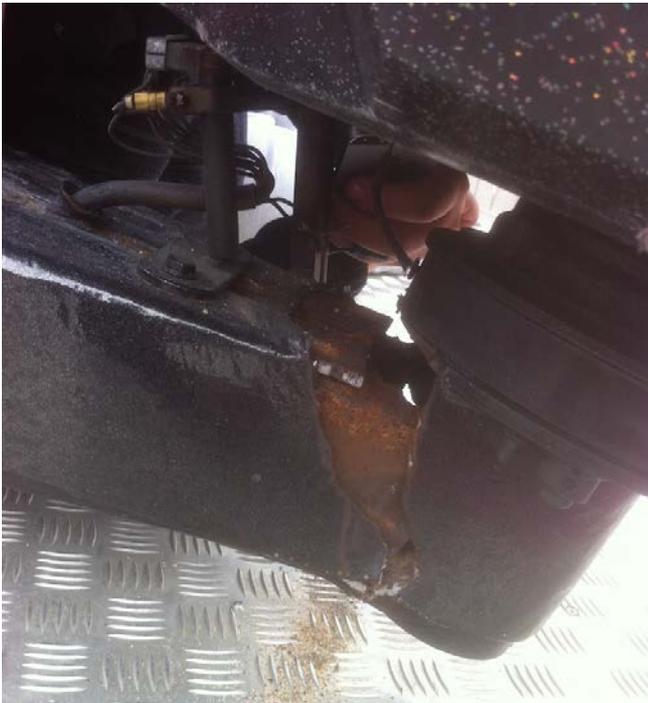
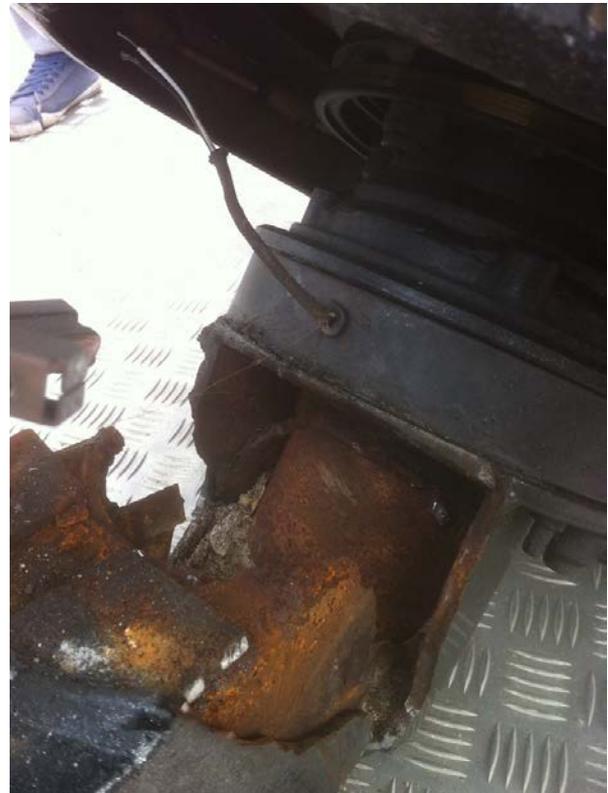
- (A) Le manège en question fonctionne depuis plus de 15 ans
- (B) Les surfaces de rupture montrent de fortes traces évidentes de rouille; cela signifie que les fissures dans le matériau étaient présents depuis longtemps
- (C) Les surfaces récentes de rupture (en couleur métallique dans la figure) montrent que, au moment de la rupture était resté seulement une petite partie de la section de métal intacte
- (D) La partie de fer a été peint en noir, ce qui rend la détection de fissures plus difficile

Ces conditions sont le résultat de contraintes excessives générées pendant les travaux du carrousel. Ici, nous rappelons également que les opérateurs ne doivent pas tourner le plat principal et les satellites à des vitesses qui dépassent le maximum prévu dans les instructions du manuel d'utilisation et entretien d'origine du carrousel, et aussi le sens de rotation du plat principal doit toujours être opposée à la direction de rotation des satellites.

Ci-dessous quelques images des composants endommagés

1. **Immédiatement:** inspection visuelle de tous ces composants; puis inspection visuelle hebdomadaire
2. **Dès que possible:** Contrôle Non Destructif (CND) de ces pièces au moins une fois tous les trois ans dans le cas où le manège a moins de 10 ans de fonctionnement; Contrôle non destructif de ces pièces au moins une fois par année dans le cas où le tournoi a plus de 10 ans de vie active.
3. **mensuel:** Vérifiez la vitesse maximale des satellites et du Plateau principal.
4. Inspection supplémentaire d'autres parties reliées ou connectées aux parties en question.

Il est de notre avis que ces composants sont soumis à des tensions alternatives très fortes, donc sa résistance à la fatigue est inférieure à 35.000 heures. Pour cette raison, nous croyons que les propriétaires/opérateurs devraient envisager de remplacer les « Satellites » après 15 ans de travail. La réparation d'une telle structure en acier fortement fissurée, par exemple avec ressoudage des pièces, est ici fortement pas recommandé.

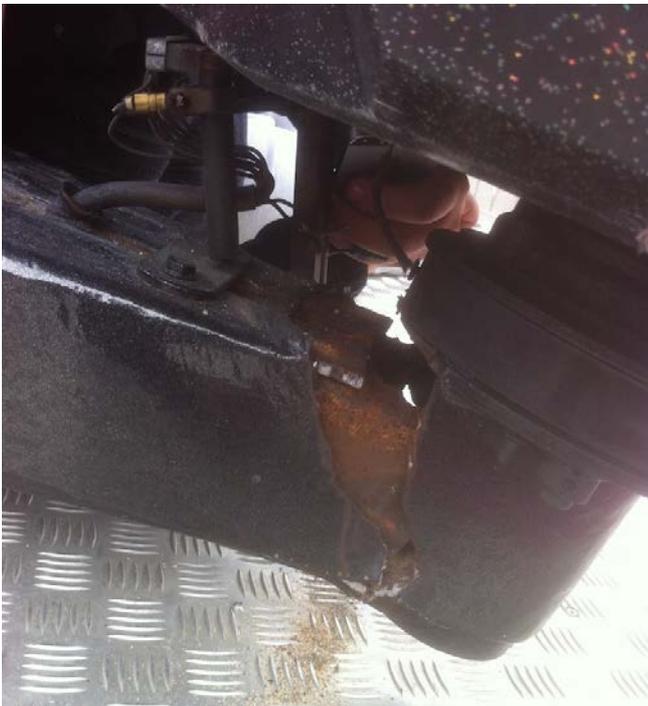
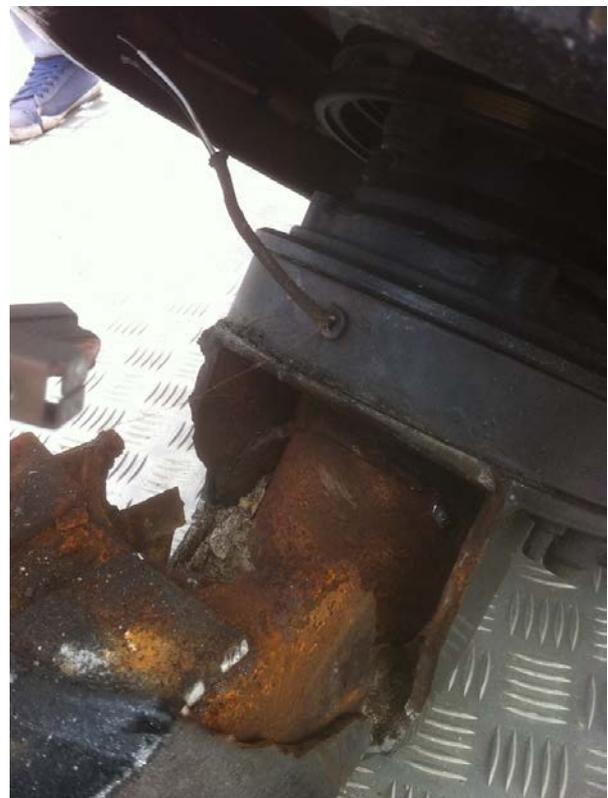
- (a) La giostra in questione è operativa da più di 15 anni
- (b) Le superfici di rottura mostrano evidenti forti tracce di ruggine; ciò significa che le cricche nel materiale erano presenti da molto tempo
- (c) Le superfici di rottura di schianto (in color metallico in figura) mostrano che al momento della rottura era rimasta solo una piccola parte della sezione metallica intatta
- (d) La parte in ferro è stata verniciata di nero, rendendo più difficile l'individuazione delle cricche

Queste condizioni sono il risultato di tensioni eccessive generate durante il lavoro della giostra. Ricordiamo qui anche che gli operatori non devono fare girare il Piatto principale e i Satelliti a velocità superiori a quelle massime stabilite nelle istruzioni del manuale originale d'uso della giostra, e che inoltre la direzione di rotazione del piatto principale deve sempre essere opposta alla direzione di rotazione dei satelliti.

Qui sotto alcune foto che mostrano i component rotti

1. **Immediatamente:** Ispezione Visiva di tutti questi componenti; dopodiché ispezione visiva settimanale
2. **Appena possibile:** Controllo Non Distruttivo (NDT) di questi componenti almeno una volta ogni tre anni nel caso che la giostra abbia meno di 10 anni di operatività; Controllo Non Distruttivo di questi componenti almeno ogni anno nel caso che la giostra abbia più di 10 anni di vita lavorativa.
3. **Mensilmente:** Controllare le velocità massime dei satelliti e del Piatto Principale.
4. Ispezione addizionale delle altre parti relazionate o collegate alle parti in questione.

E' nostra opinione che questi componenti sia soggetti a forti tensioni alternate e perciò la loro resistenza a fatica è minore di 35.000 ore di lavoro. Per questa ragione crediamo che i proprietari/operatori di queste giostre debbano considerare la sostituzione dei "Satelliti" con nuovi componenti dopo 15 anni di lavoro. La riparazione di queste strutture in acciaio fortemente criccate, per esempio mediante risaldatura dei pezzi, è fortemente sconsigliata.

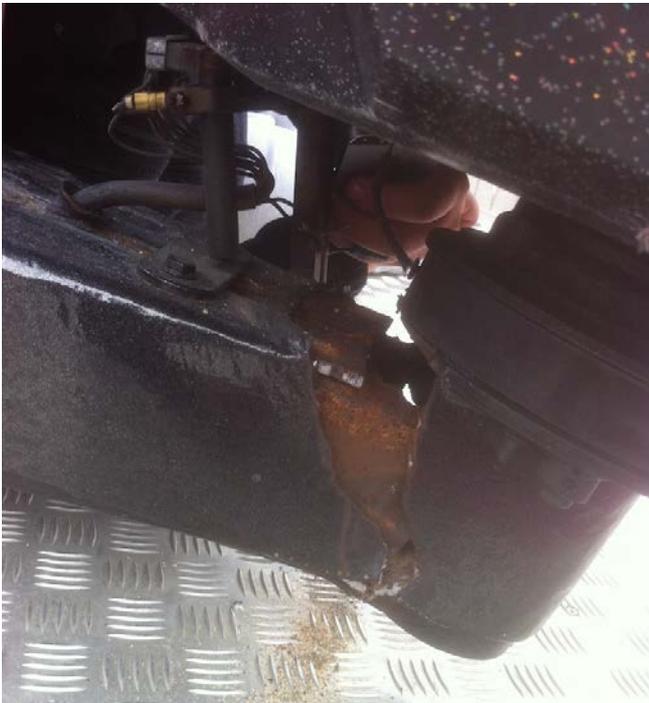
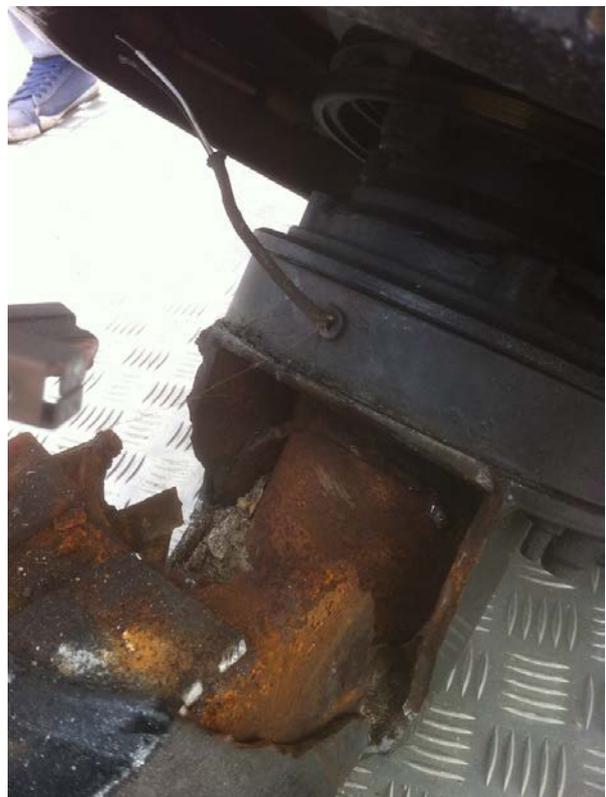
- (a) La atracción en cuestión ha estado funcionando durante más de 15 años
- (b) Las superficies de fractura muestran fuertes rastros evidentes de oxidación; esto significa que las fisuras en el material estaban presentes durante un largo tiempo
- (c) Las superficies de la ruptura reciente (color metálico en la figura) muestran que en el momento de la ruptura había sólo una pequeña parte de la sección de metal intacto
- (d) la parte de hierro estaba pintada de color negro, así que la detección de las grietas estaba mas difícil

Estas condiciones son el resultado de esfuerzos excesivos generados durante el trabajo de la atracción. Aquí recordamos también que los operadores no tienen que girar el plato principal y los satélites a velocidades que excedan el máximo establecido en las instrucciones del manual original de uso de la atracción, y también el sentido de giro del plato principal debe ser siempre opuesto a la dirección de rotación de los satélites.

Aquí abajo algunas fotos que muestran los componentes rotos

1. **Inmediatamente:** Inspección visual de todos estos componentes; inspección visual después semanalmente
2. **Cuanto antes:** control no destructivos (NDT) de estas partes al menos una vez cada tres años en el caso de que la atracción tenga menos de 10 años de operación; Control no destructivo de estas partes al menos una vez al año en el caso de que la atracción tenga más de 10 años de vida laboral.
3. **mensual:** comprobar la velocidad máxima de los satélites y el Plato Principal.
4. Inspección adicional de otras partes relacionadas o afiliadas a las partes en cuestión

Es nuestra opinión de que estos componentes están sujetos a fuertes tensiones alternas y por lo tanto su resistencia a la fatiga es inferior a 35.000 horas de trabajo. Por esta razón, creemos que los propietarios/operadores de estos paseos deban considerar cambiar los "Satélites" por otros nuevos después de 15 años de trabajo. La reparación de estas estructuras en acero tan fisuradas, realizada por ejemplo soldando otra vez las piezas, es un trabajo muy difícil y aquí no lo recomendamos firmemente.

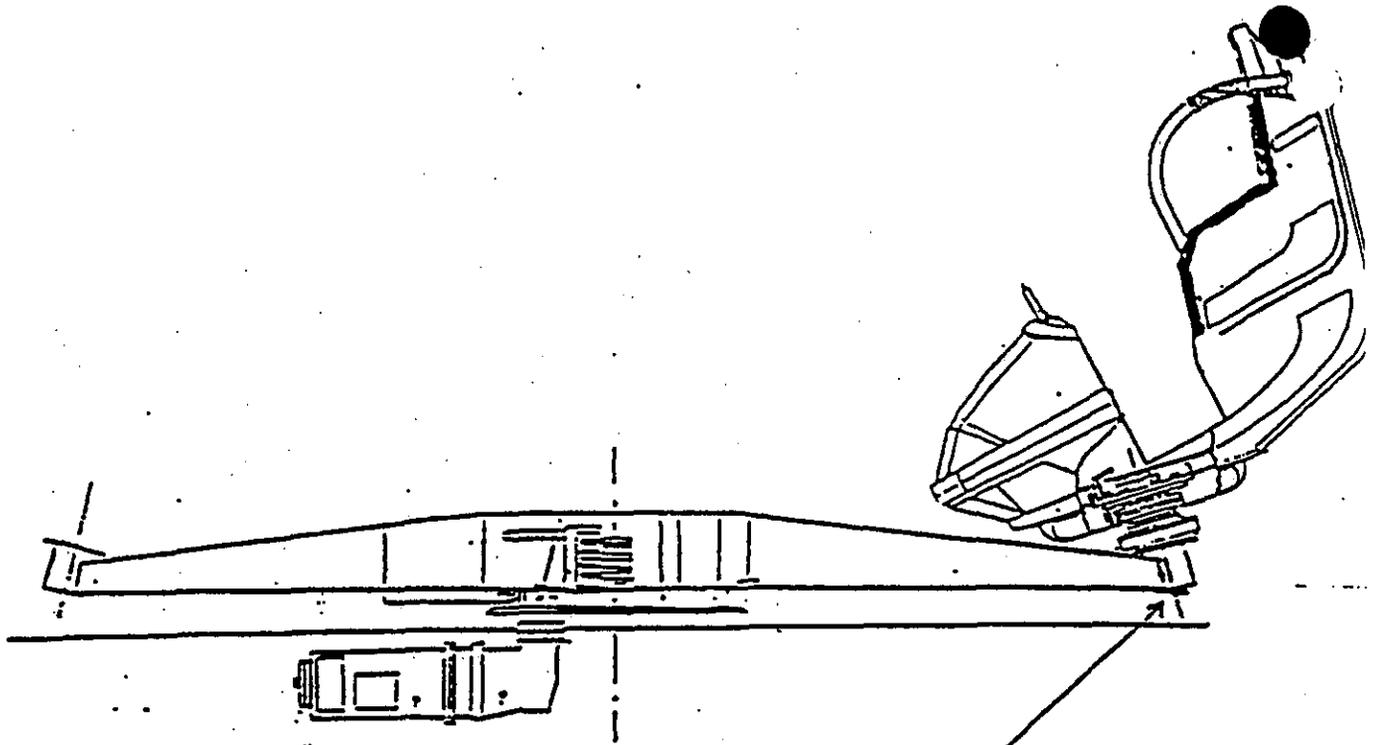
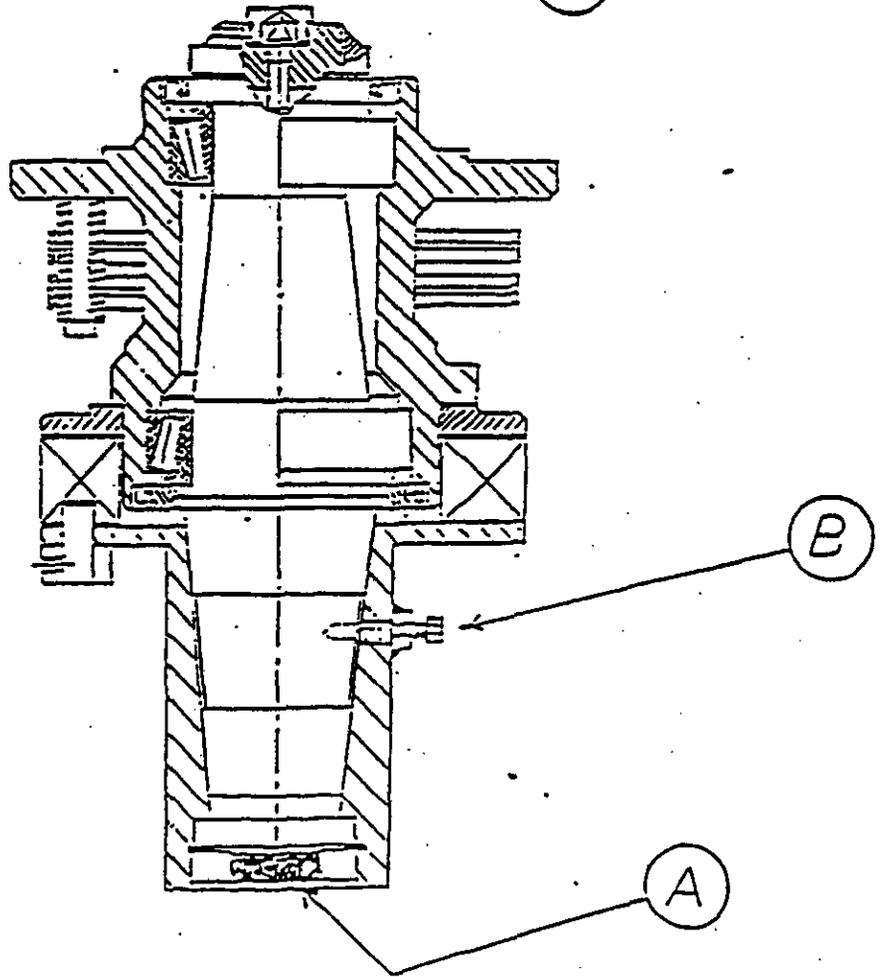
It has been determined through investigation that the bolts used to lock the vehicle tapered spindle into its socket on the end of the satellite sweep can loosen over a period of time. The following modification, change in components and maintenance change are now required by the manufacturer, FarFabri, s.r.l.

1. Existing bolts x lock washers (24 mm x 80 mm x grade 8.8) are to be replaced with 24 mm x 80 mm x grade 10.9 and torqued in place to 700 nm (515 ft. lbs) (refer to Figure A).
2. Install tapered spindle lock bolts (refer to Figure B).
3. Change maintenance procedure to include checking the torque of the bolts on a monthly basis.
4. Replace bolts on an annual basis.

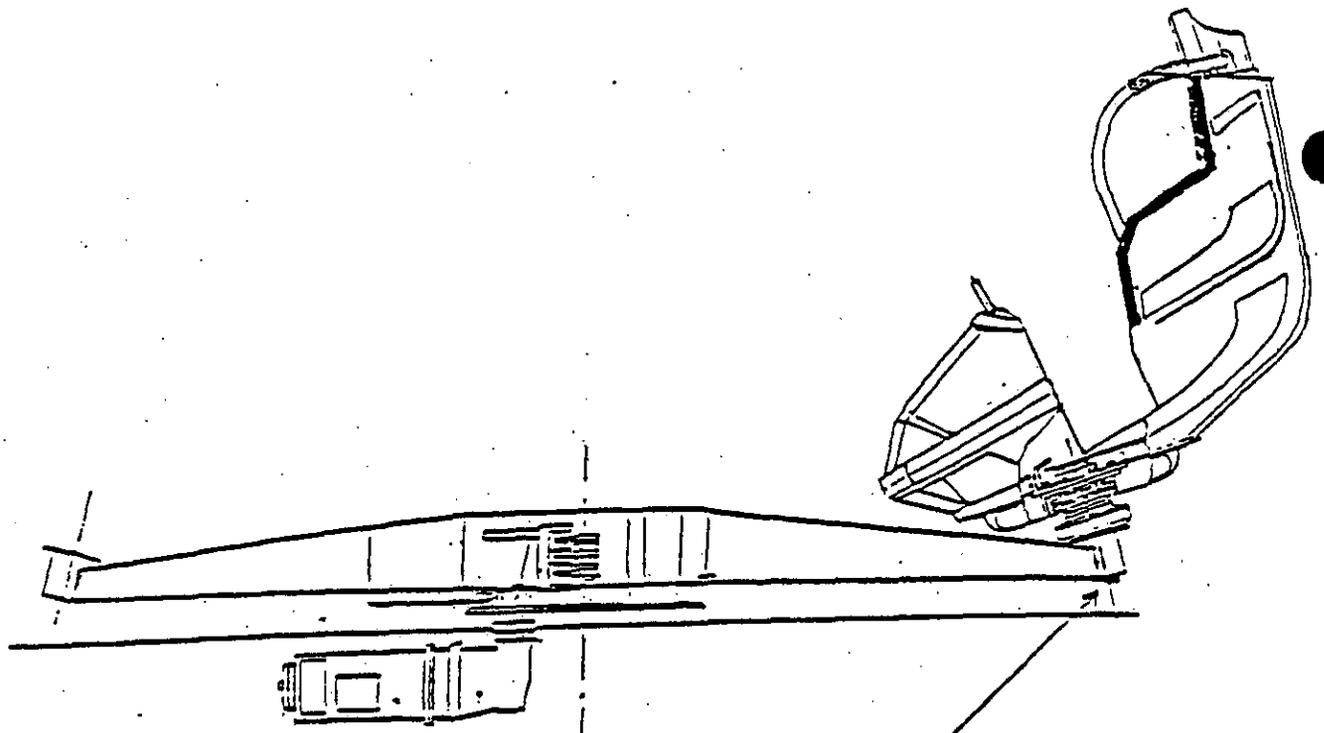
A

It has been determined by FarFabri, s.r.l. of the necessity to inspect and test by approved non-destructive testing procedures the sweep hooks and welding located in the inside end of the detachable vehicle sweeps (refer to Point A). This inspection must be done on an annual basis. If cracks are detected, consult the factory for proper repair procedures.

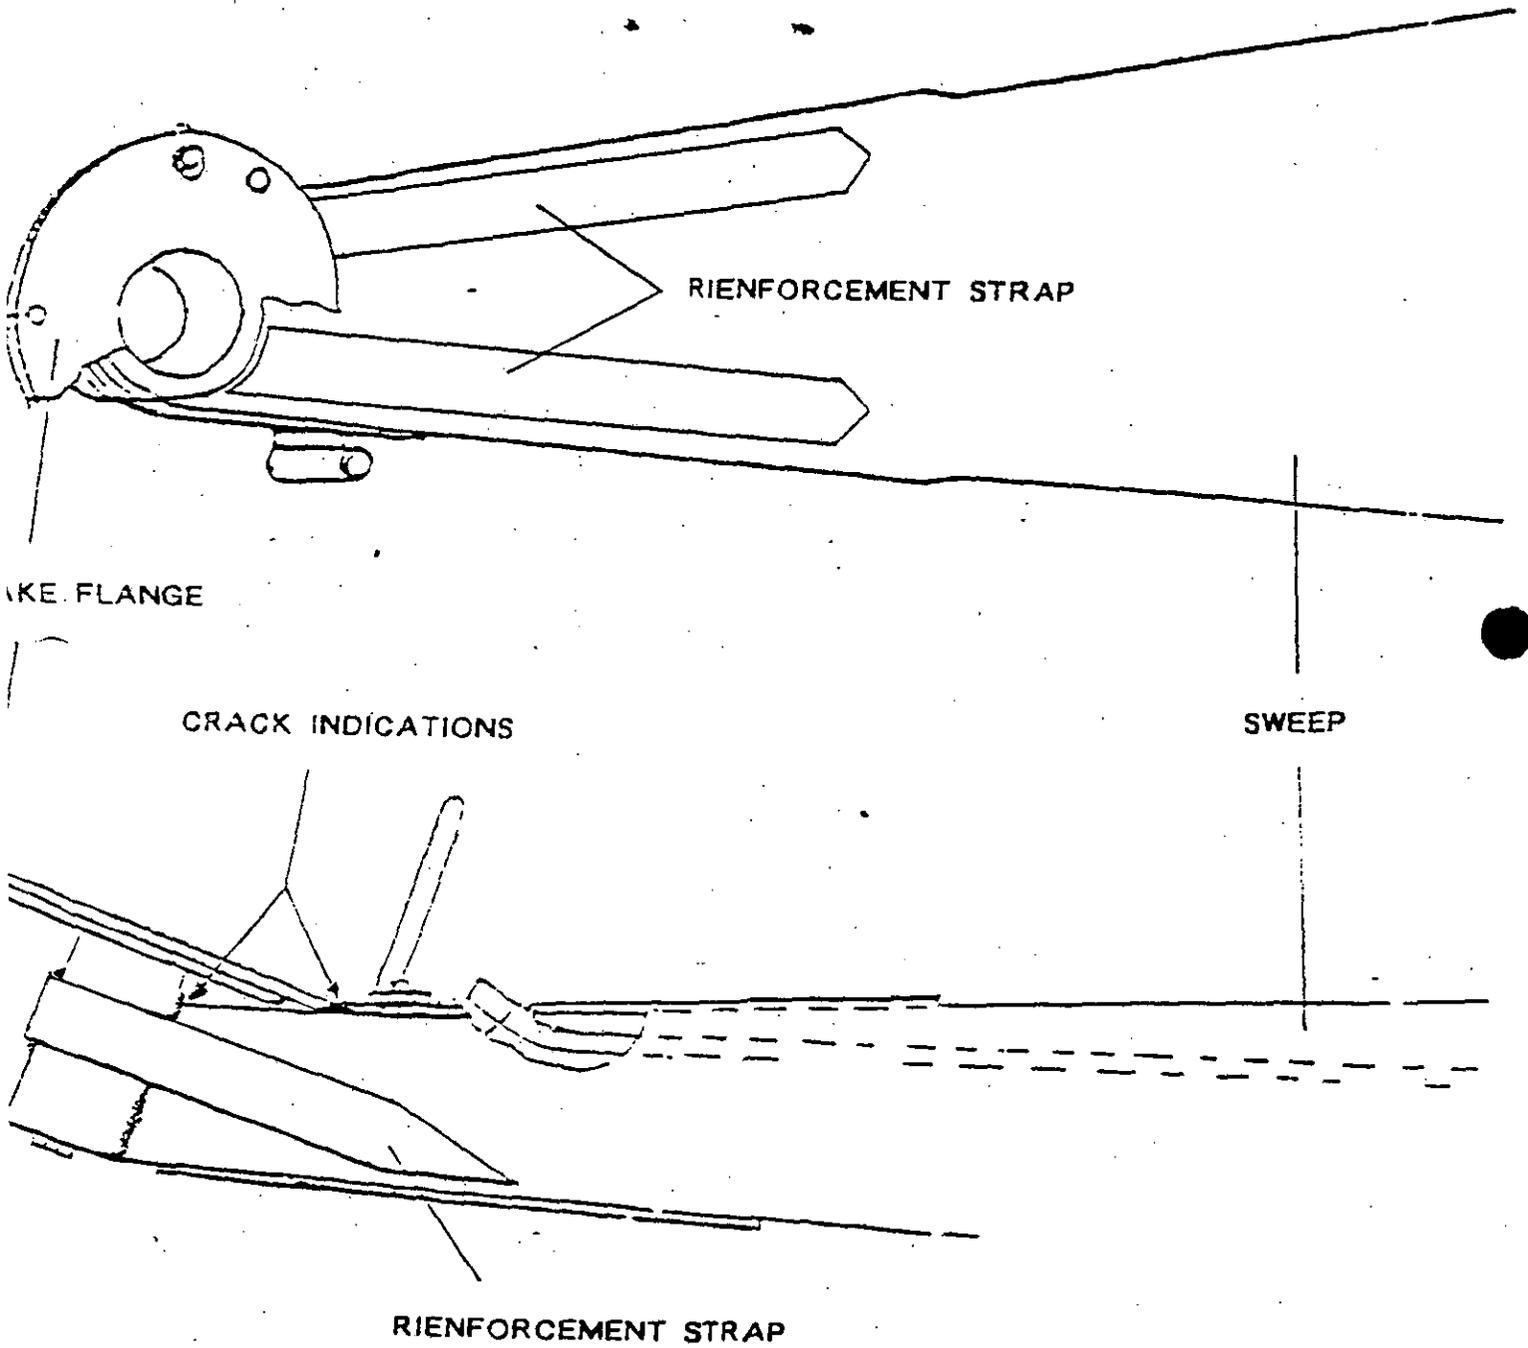
DRAWING A

An incident occurred where the car spindle case separated from the sweep. This incident was directly-related to an insufficient weld application. Through further inspections of the remaining rides, it was determined to be an isolated case. Refer to Drawing A for the location of possible cracks.

An incident occurred where the car spindle case separated from the sweep. This incident was directly related to an insufficient weld application. Through further inspections of the remaining rides, it was determined to be an isolated case. Refer to Drawing A for the location of possible cracks.

In the meantime, you are required to visually inspect the suspect area each day before opening the ride to the public. If any cracks are detected, contact Exsaco Corporation at 1-800-545-0667 or 817-783-2265 immediately.

In cooperation with the U.S. Consumer Safety Product Commission, and until the reinforcement kits are installed, FarFabri, s.r.l. requires a visual inspection of all welds in the suspect area each day before opening the ride to the public. If any cracks are detected, contact Exsaco Corporation at 1-800-545-0667 or 817-783-2265
IMMEDIATELY.
