Kolmax Plus Lavice ride arm cracking

NAFLIC has received a safety bulletin from Czech company Kolmax Plus pertaining to the manufacturer's Lavice (Dutch Wipp) amusement ride. The device was manufactured between 1999 and 2014 and cracks and indications were found during an annual inspection.

Factory name:	Lavice (Dutch Wipp);
Production period:	1999-2014;
Method of NDT inspection:	VT, MT, UT;
Occasion:	Cracks and indications found during annual inspection;
Minimum to investigate:	2 Arms, 2 Axles, Bench/gondel, welding connections arm/axle;
Maximum to investigate:	Complete dynamic steel structure, dependable on condition of the ride. Action by inspector (AKI);

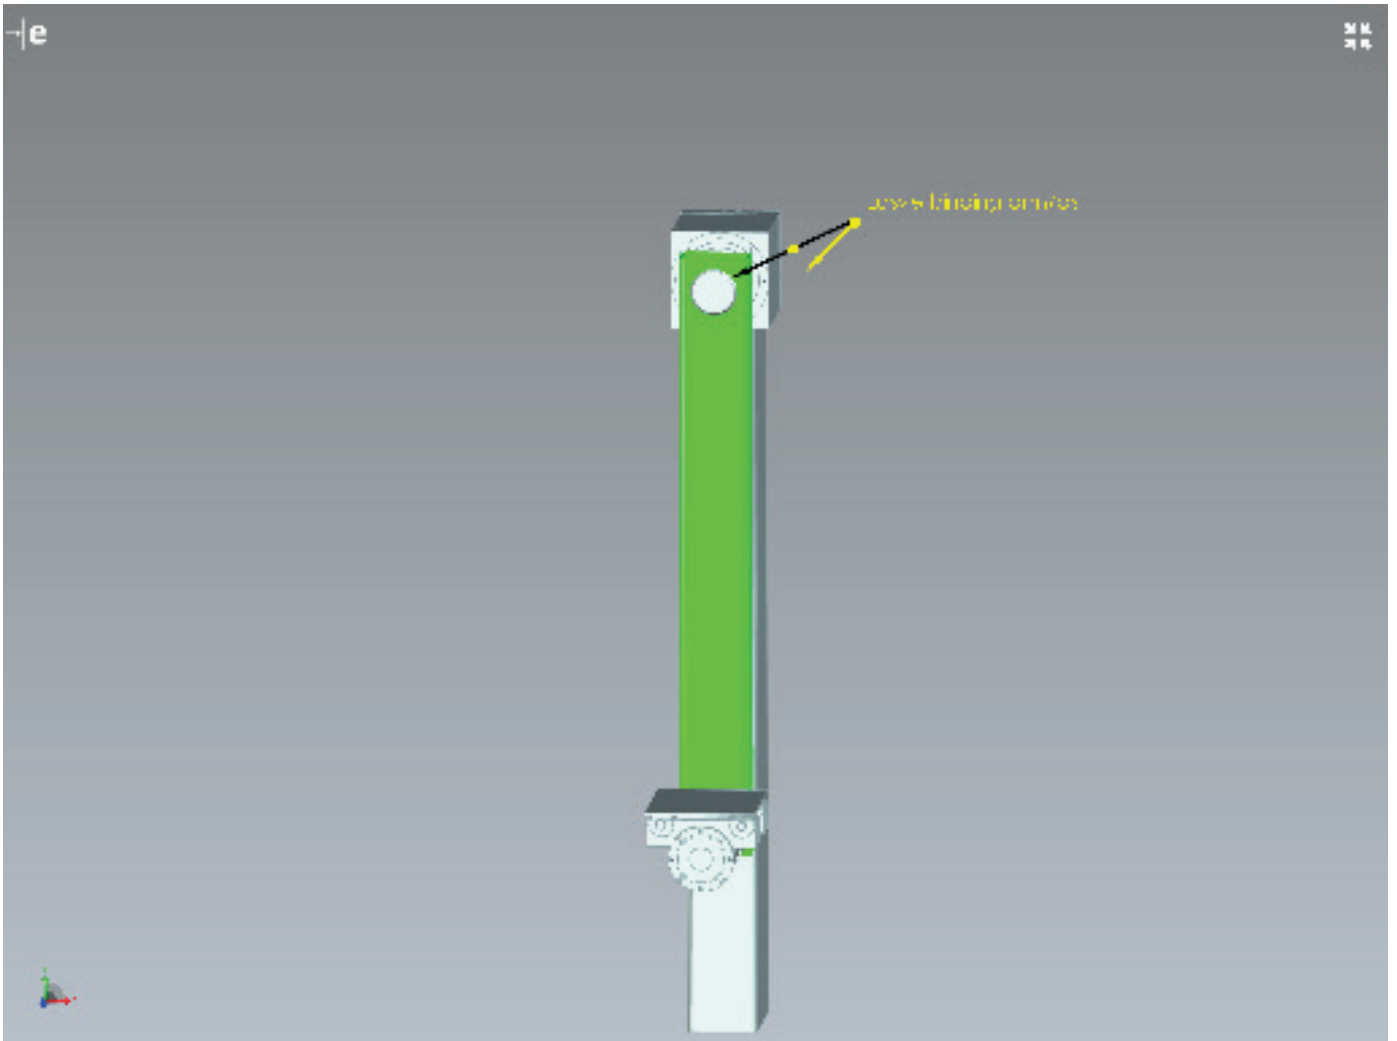
Example test area

Arm; easy access, the arm (beam) can be inspected on the outside and from the top for inside view.
Axle; easy access, limited inspection from the axle is possible.
Bench; easy access, to measure the thickness of the material.

Place bench in upper position and secure the bench. Make sure the bench cannot come down.
Remove the paint on both sides of the arm and clean the surface.
Remove the paint from the axle and all weld connections, clean the surface.
Remove the aluminum plate on the front side of the Bench where the passengers put their feet's on.
