Kolmax Plus Lavice ride arm cracking

NAFLIC has received a safety bulletin from Czech company Kolmax Plus pertaining to the manufacturer's Lavice (Dutch Wipp) amusement ride. The device was manufactured between 1999 and 2014 and cracks and indications were found during an annual inspection.

Factory name:	Lavice (Dutch Wipp);
Production period:	1999-2014;
Method of NDT inspection:	VT, MT, UT;
Occasion:	Cracks and indications found during annual inspection;
Minimum to investigate:	2 Arms, 2 Axles, Bench/gondel, welding connections arm/axle;
Maximum to investigate:	Complete dynamic steel structure, dependable on condition of the ride. Action by inspector (AKI);

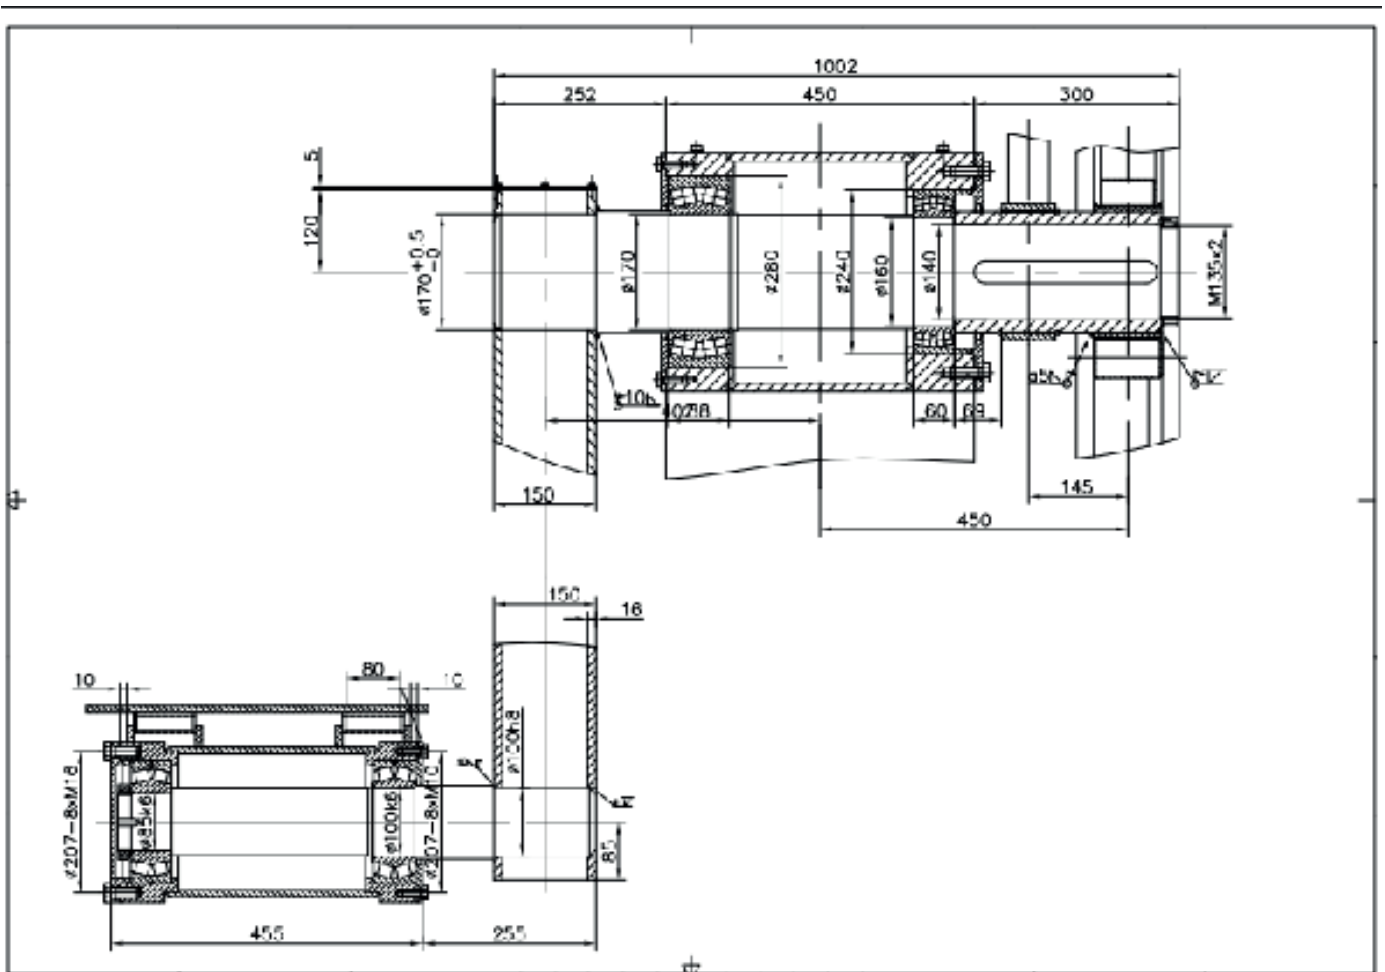
**In the event corrosion has affected the steel construction, material thickness must be measured. For correct dimensions check the enclosed drawing 1-M-12-140.
